**PASPORTIZACE STAVEBNĚ-TECHNICKÉHO STAVU
RODINNÉHO DOMU V BRNĚ**

PROVIDING MEASURED DOCUMENTATION OF EXISTING STRUCTURAL AND TECHNICAL CONDITIONS
OF A SINGLE-FAMILY HOUSE IN BRNO

DIPLOMOVÁ PRÁCE

Bc. Lenka Zahradníková

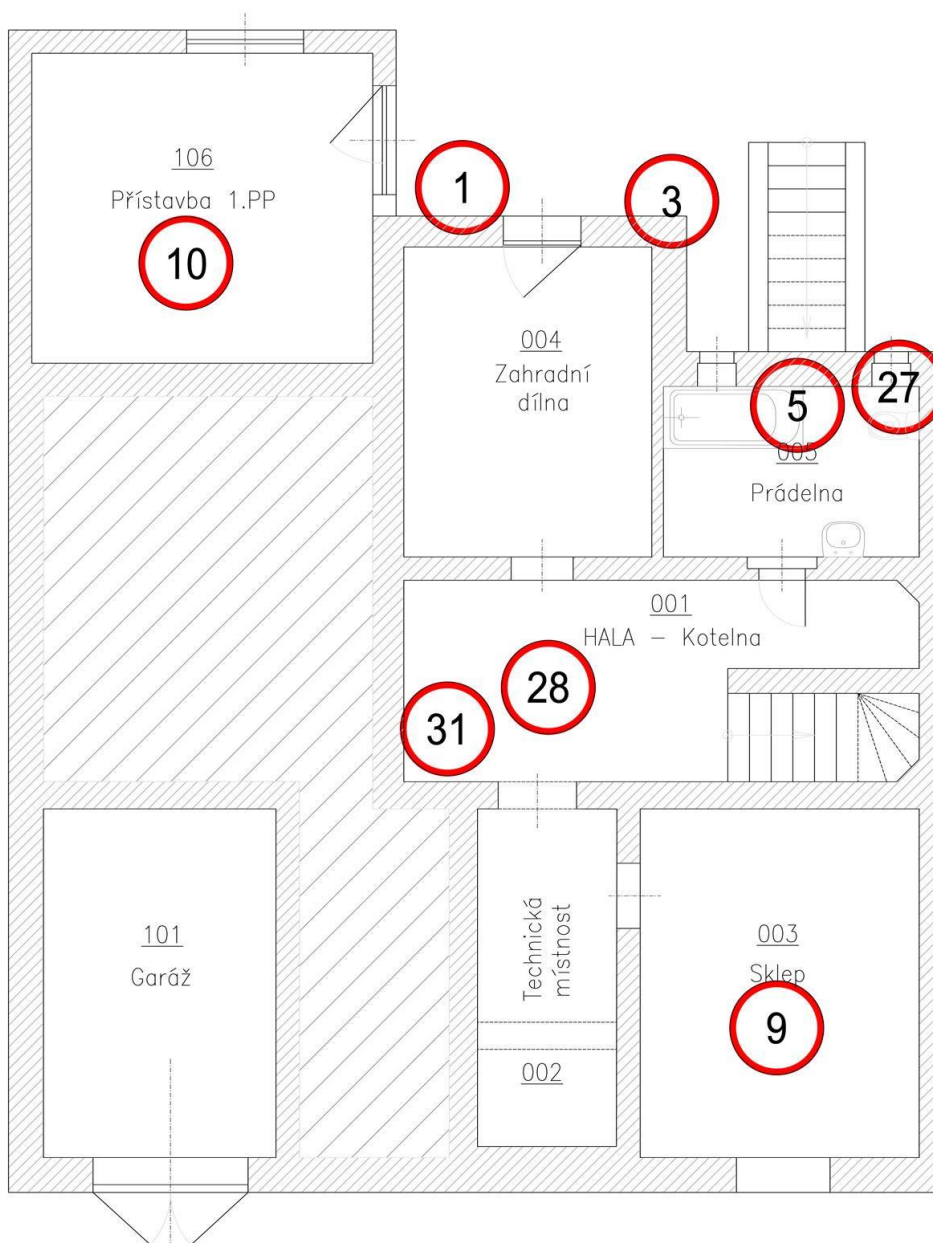
Obr. k Lokalizace vad v 1.PP

5. V prádelně 1.PP jsou minerální výkvěty a vlhkost vzlíná o hodně výše nad úroveň vlhkosti v ostatních místnostech (*Obr. 23*). Proto jsme této místnosti věnovali speciální pozornost. Na základě vysokých hodnot naměřené vlhkosti v místech, kde se napojuje svislá kanalizace na vodorovnou byla výkopem provedena sonda. Průzkum prokázal, že kromě spodní vody, poškozuje svislé konstrukce odpadní voda z kanalizace, která proniká pod stavbu. (*Obr. 25*). Stav vodorovné kanalizace je kritický.

24. V 1.PP jsou všechny omítky značně poškozeny vlhkostí, zejména u země. Jejich stav je kritický díky spodní vlhkosti, omítka puchří, na některých místech jsou vidět solné výkvěty a na mnoha místech omítka sama opadáva.

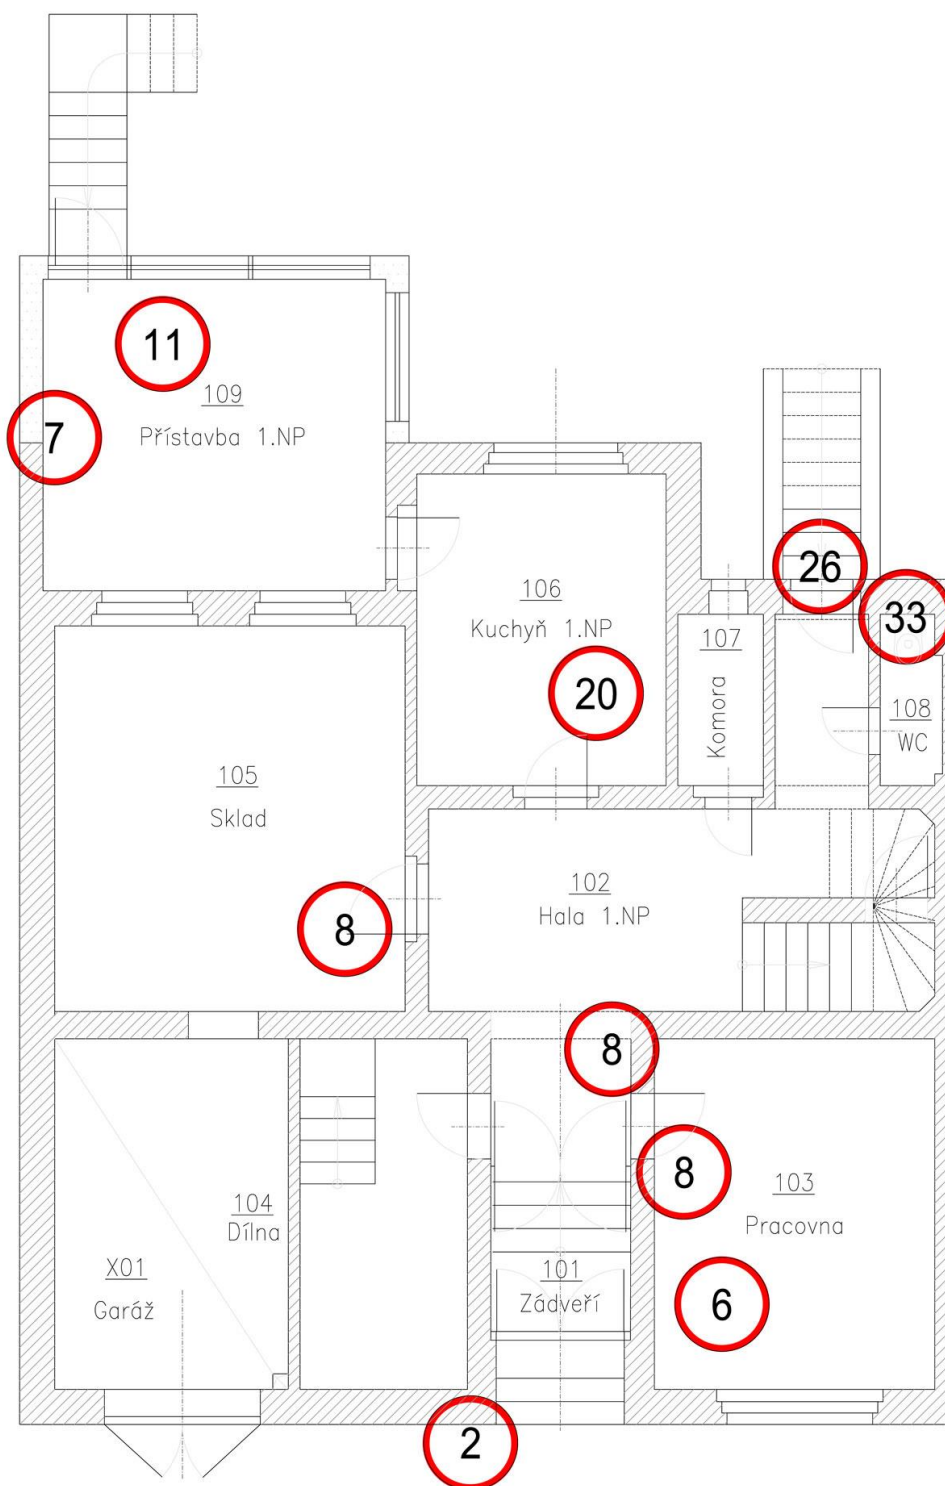
Obr. 1 Lokalizace vad v 1.NP

V přístavbě 1.NP je v místě napojení nové konstrukce na původní zdivo vidět prasklina táhnoucí se od stropu až k podlaze. Směrem ke stropu se rozšiřuje na cca 2,5 mm (*Obr. 9*). Při stavbě přístavby pravděpodobně došlo k zanedbání stavebního postupu a zdivo není řádně zazámkováno. Z toho důvodu vznikla při usazení stavby trhlinka.

6. Trhliny zejména ve stropních konstrukcích 1.NP, svědčí o sednutí nemovitosti. Průzkumem a na základě výpovědí bylo zjištěno, že sedání bylo způsobeno nadstavbou vedlejšího domu nad únosnost základů budovy sousedního domu, situace je v současnosti stabilní a trhliny se nezvětšují. Vlasečnicové trhliny na svislých konstrukcích jsou nezávažné.

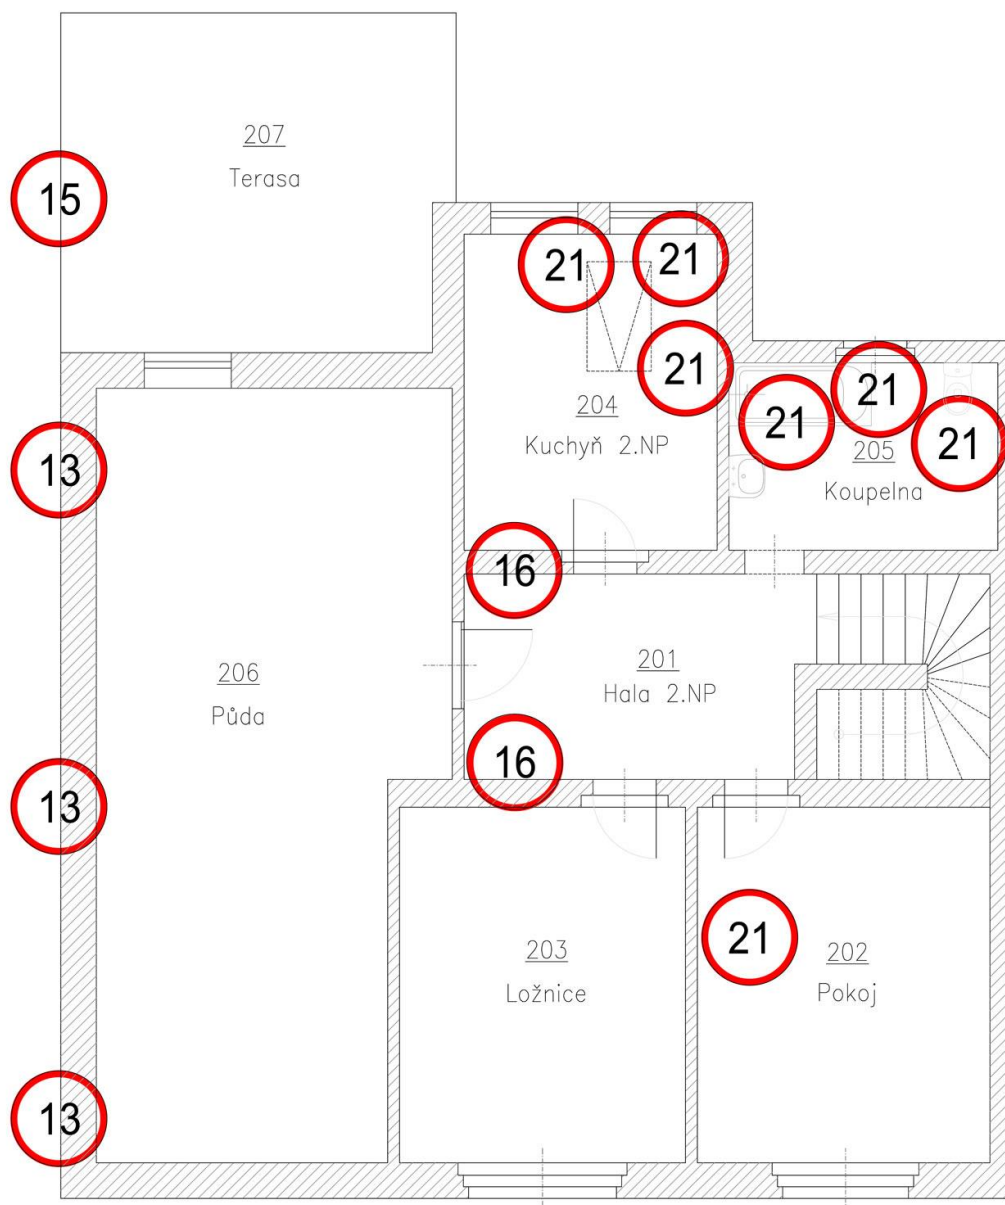
Obr. m Lokalizace vad ve 2.NP

12. Střecha nad celým objektem vyjma přístavby je z pálených tašek, které jsou na konci své životnosti. Materiál je zdegradovaný. Při nepříznivých klimatických podmínkách může krytina praskat. Ve špatném stavu jsou i latě, které se na více místech prohýbají pod samotnou váhou tašek. V případě větší zátěže sněhem, nebo při nárazovém větru hrozí poškození části střechy. Do budovy zatéká. Tato porucha je závažná.

14. Lokálně jsou patrné na dřevěných konstrukcích vlhkostní mapy, některé dřevěné prvky nosné konstrukce vykazují známky působení vlhkosti, vykazují znaky biodegradace dřeva. Na nosných trámech se vyskytují podélné praskliny dřeva. Statika střechy není ohrožena, ale při rekonstrukci střechy je nutno počítat i s lokálními opravami nosné dřevěné konstrukce.
15. Plochá střecha nad přístavbou není správně provedena, krytina zcela nepřiléhá ke stěně původní stavby, která vystupuje nad úroveň ploché střechy a z toho důvodu do přístavby zatéká, pakliže je během deště také prudký vítr, který strhává vodu na stěnu. Detaily střechy přístavby nejsou správně řešeny a doporučují se lokální opravy.
